ETUDE DE DANGERS DU SYSTEME D'ENDIGUEMENT DU
QUARTIER DU MAURET SUR LA COMMUNE
D'ANDERNOS-LES-BAINS

Etude de dangers

Rapport n° : 19f-202-RS-3

Date : 25/10/2021

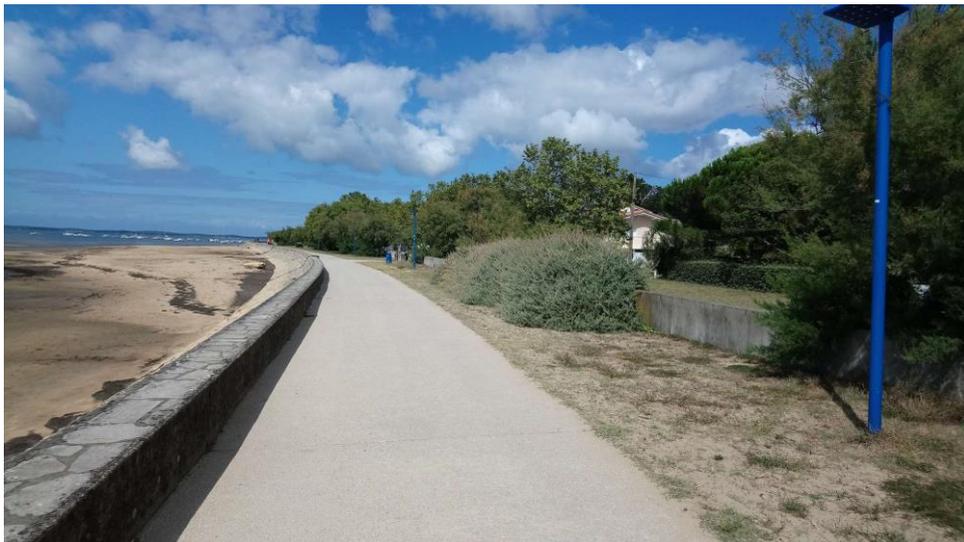
Figure 69 : végétation arbustive devant l'ouvrage de protection de 2nd rang

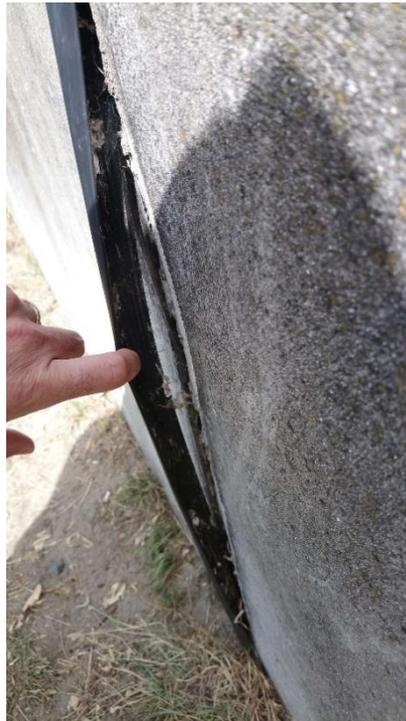
Figure 72 : défaut sur joint de l'ouvrage de protection de 2nd rang

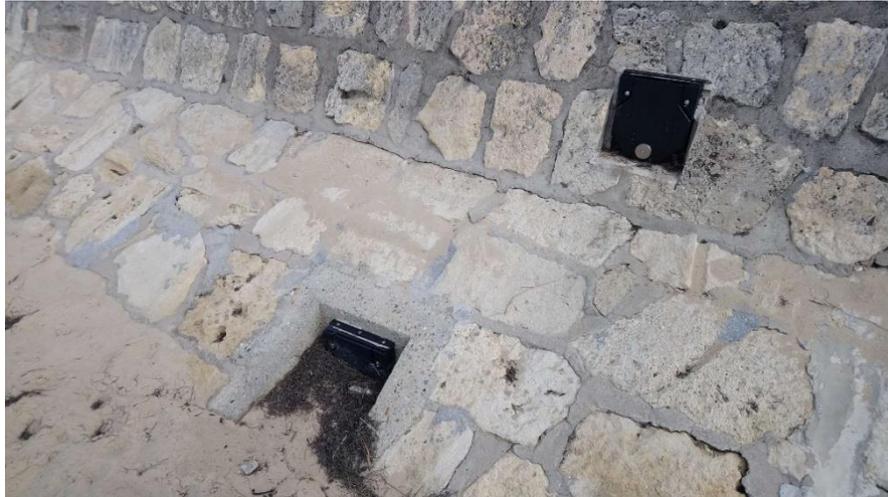
Figure 73 : ensablement d'un clapet sur l'ouvrage de protection de 1^{er} rang et fissuration du perré

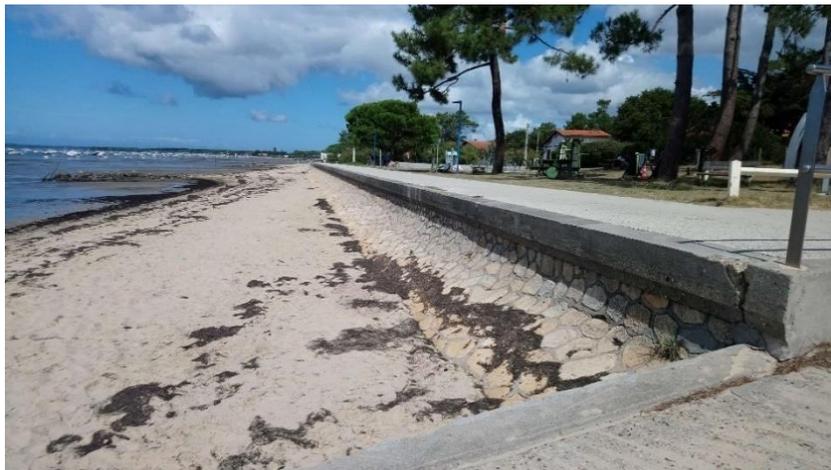
Figure 84 : état du parement amont de l'ouvrage de protection de 1^{er} rang

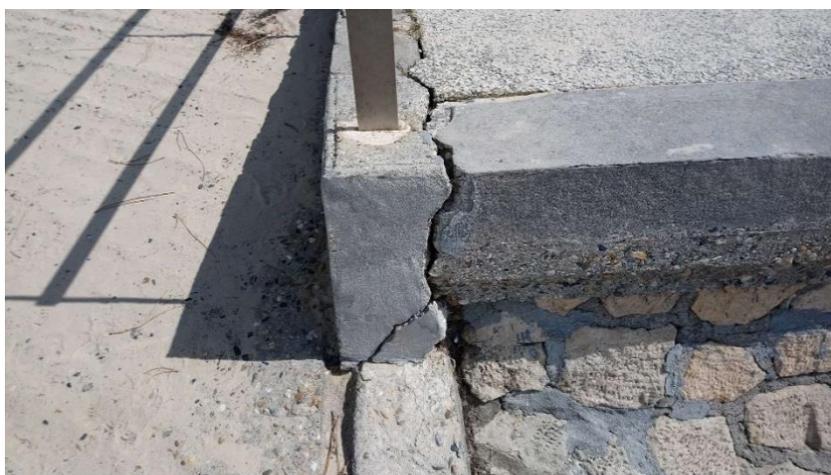
Figure 85 : fissuration de la poutre de couronnement de l'ouvrage de protection de 1^{er} rang

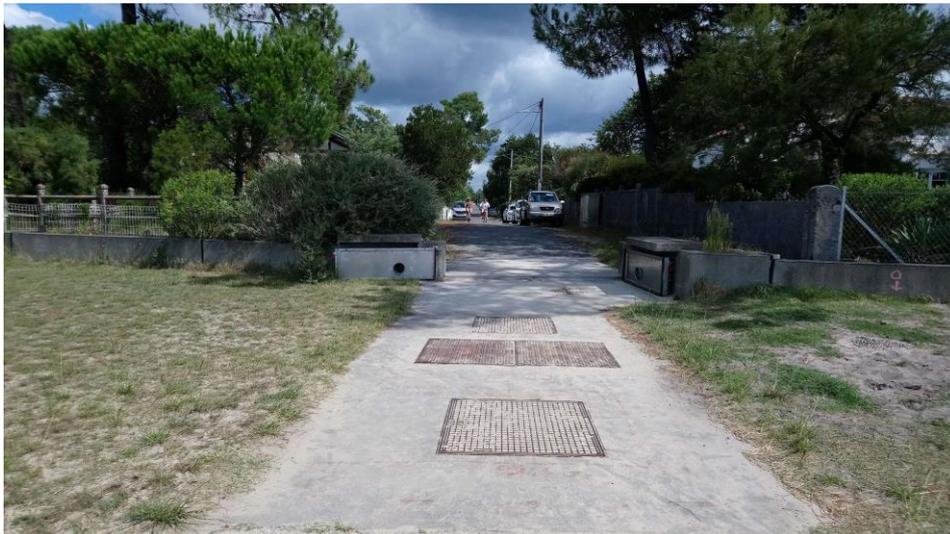
Figure 98 : végétation aux abords de l'ouvrage de protection de 2nd rang

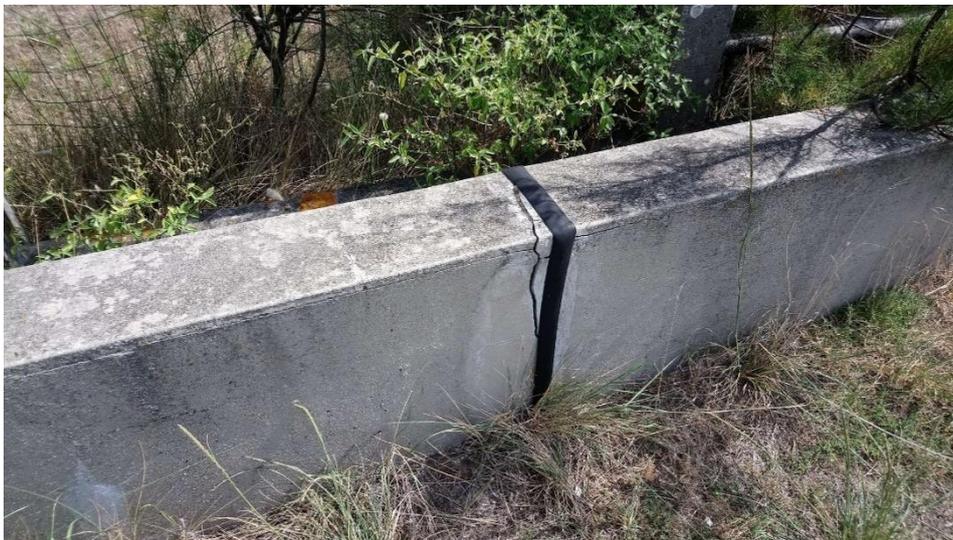
Figure 99 : défaut sur joint de l'ouvrage de protection de 2nd rang

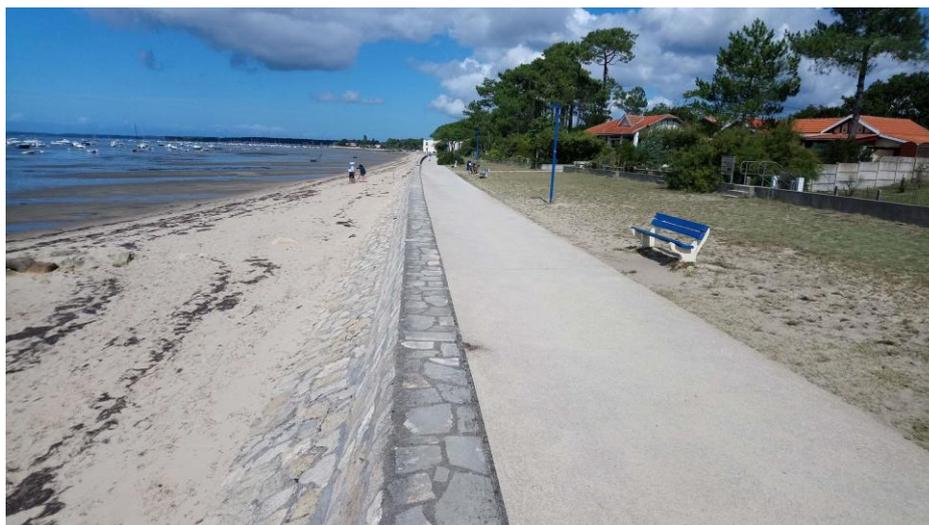
Figure 100 : état du perré de l'ouvrage de protection de 1^{er} rang

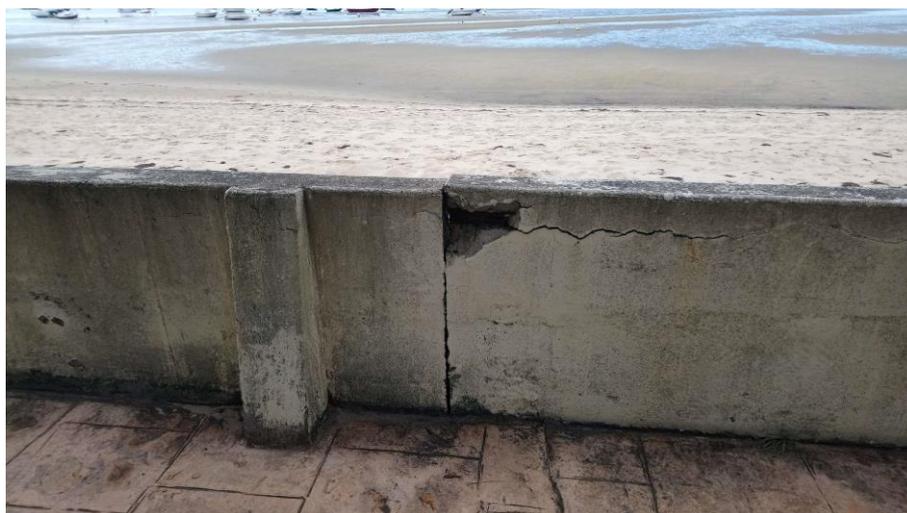
Figure 130 : fissuration du béton armé de l'ouvrage de protection de 1^{er} rang

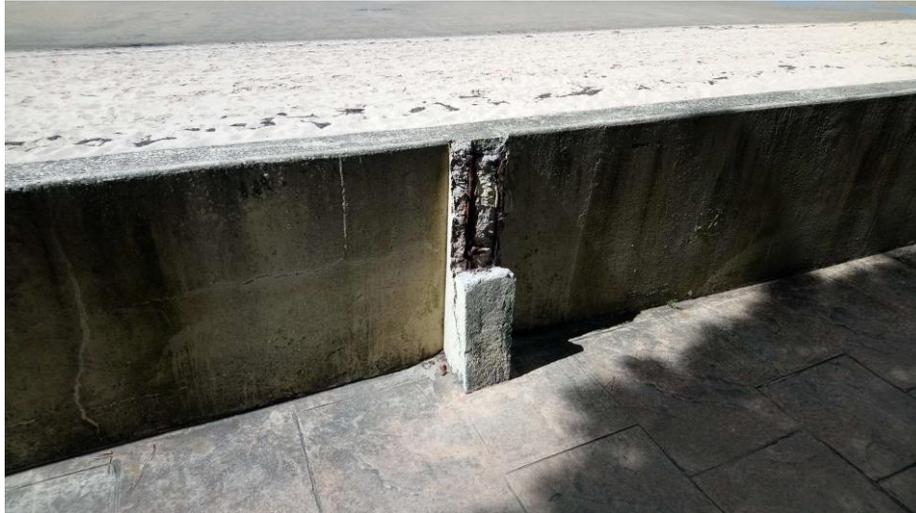
Figure 131 : aciers apparents et éclatement du béton sous l'effet de la corrosion de l'ouvrage de protection de 1^{er} rang

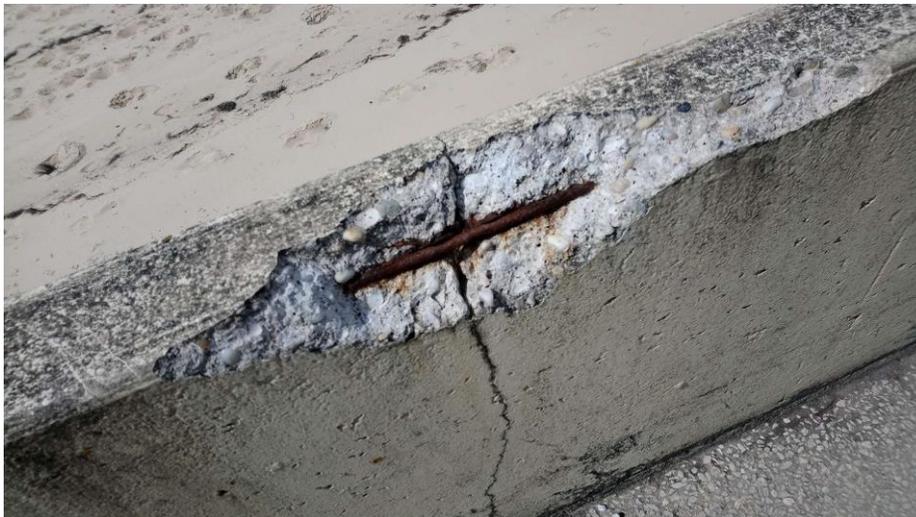
Figure 132 : acier apparent et éclatement du béton de l'ouvrage de protection de 1^{er} rang

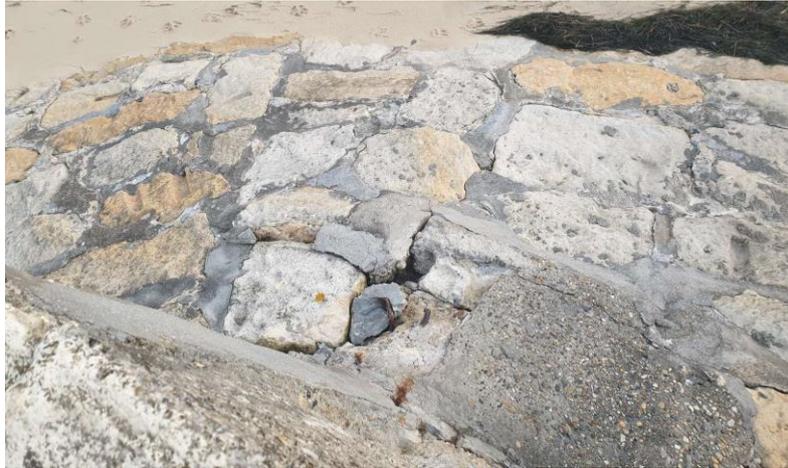
Figure 134 : fissuration du perré maçonné de l'ouvrage de protection de 1^{er} rang (source : SIBA)

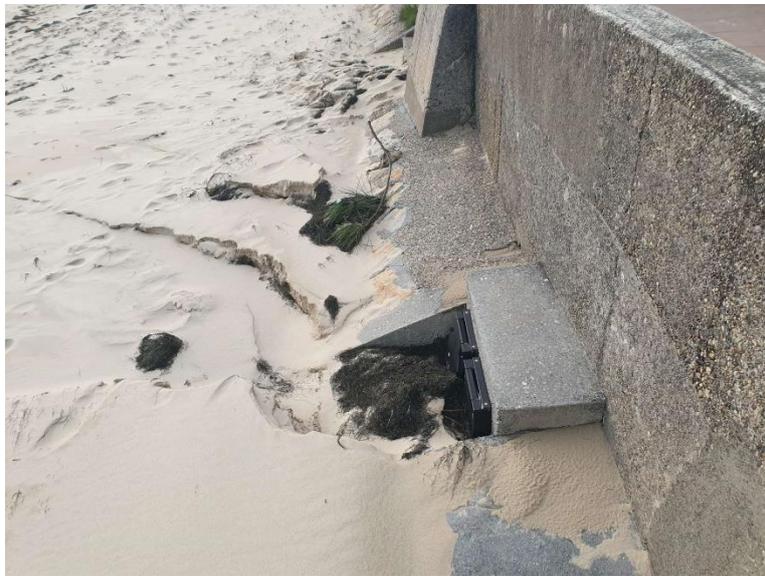
Figure 135 : ensablement post-tempête d'un clapet de l'ouvrage de protection de 1^{er} rang (source : SIBA)

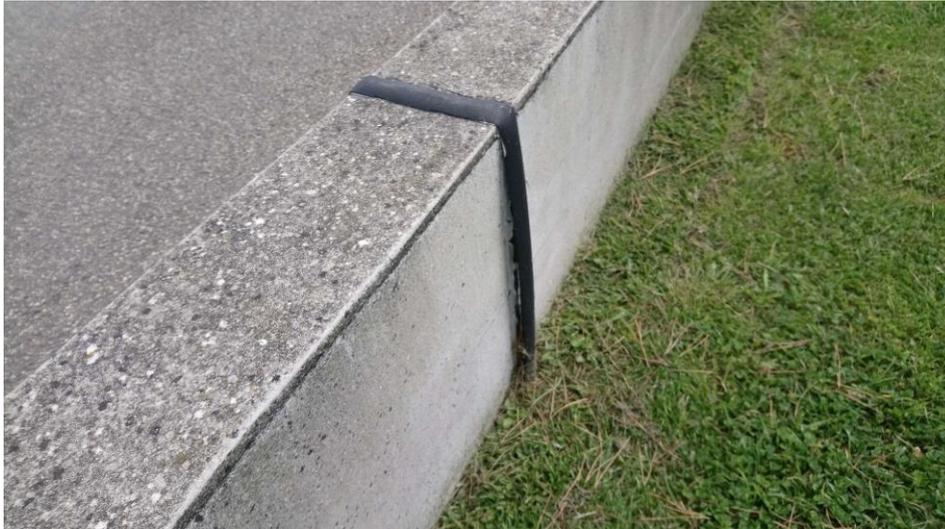
Figure 136 : défaut sur joint de l'ouvrage de protection de 2nd rang
