ASSISTANCE TECHNIQUE EN MATIERE  
D'HYDROMORPHOLOGIE ET  
D'HYDRAULIQUE FLUVIALE

Propositions d'actions sur le Vigneau

Rapport de phase 2

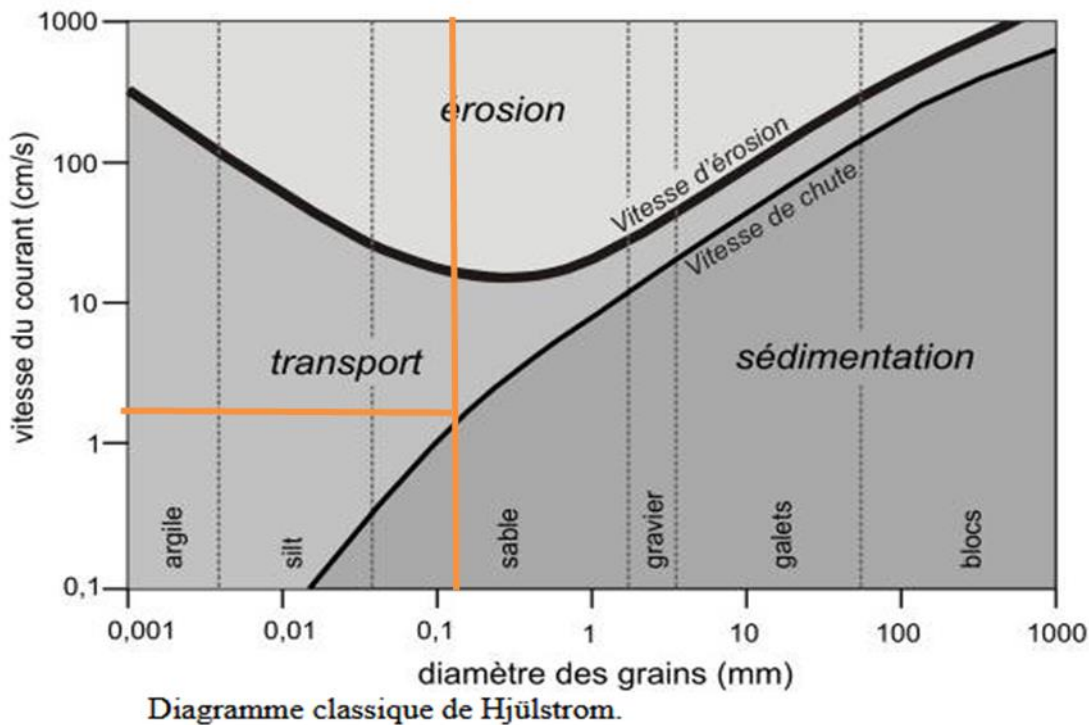
Figure 2 : Diagramme de Hjuström

En première approche, la granulométrie de plus de 80 % du sable est de l'ordre de 0.3 mm, ce qui selon le diagramme de Hjülstrom correspond à des grains mobilisables pour des vitesses de quelques cm/s. cette première estimation indique des érosions et transports pour des vitesses probablement fréquemment rencontrées. Une approche plus précise par le paramètre de Shield est possible, à partir du calcul de la vitesse de l'eau dans le lit (modélisation).

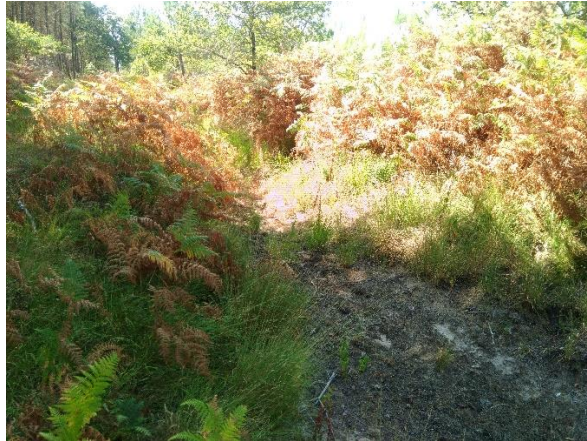
Figure 4 : Photo du tronçon 1 – source NCA Environnement

Ce tronçon amont a probablement peu évolué morphologiquement depuis sa création, il présente une section trapézoïdale de largeur en pied environ 1.20m, largeur en crête environ 4m, et hauteur de berge de 1 à 1.30 m. Le tracé est rectiligne, les écoulements sont homogènes, l'ensemble semble peu évolutif. Le fond est sableux, quelques pieds d'herbacées semblent commencer à se développer.

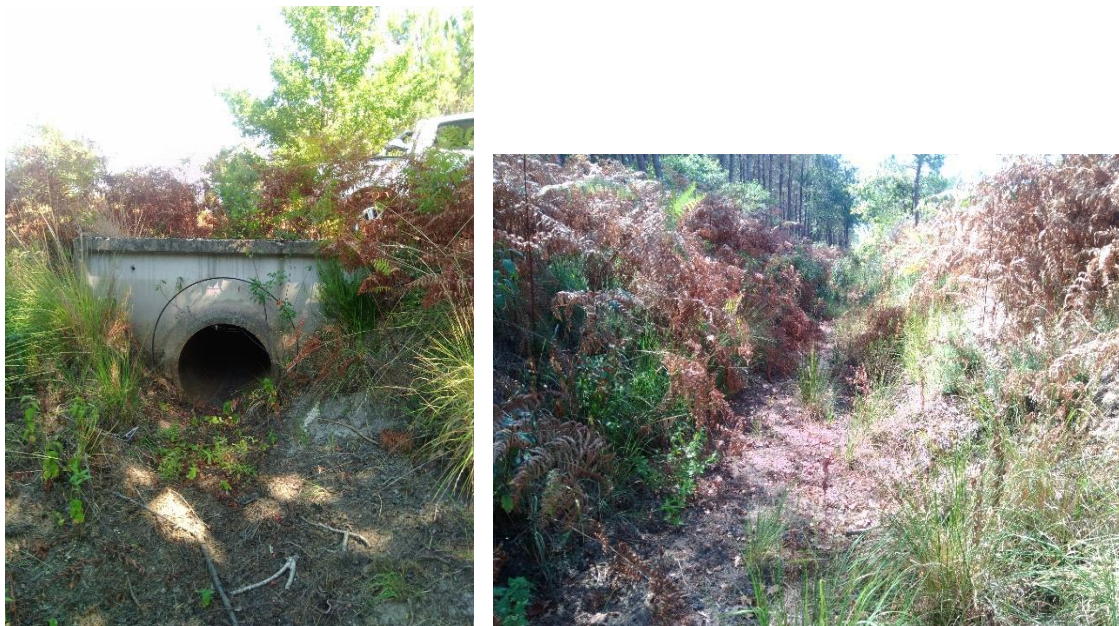
Figure 6 : Photos du tronçon 2 – source NCA Environnement

Ce tronçon apparaît assez semblable au tronçon 1 situé juste en amont, néanmoins sa profondeur est nettement plus importante, il est noté comme « surcreusé » dans le document d'incidence de la DIG.

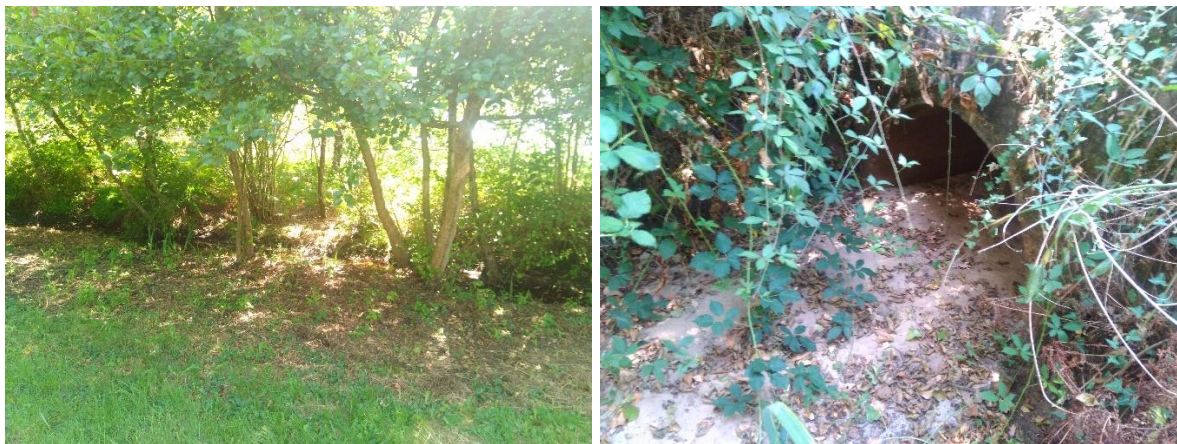
Figure 8 : Photos du tronçon 3 – source NCA Environnement

Ce tronçon aval présente un tracé plus méandreux, et un gabarit nettement plus faible que les tronçons amont : la profondeur est de l'ordre de 50cm, la largeur de 1m, le passage busé aval présente un ensablement visible. Il s'agit donc d'un tronçon à dynamique de dépôt.

Le lit est sinueux, avec une alternance de faciès d'écoulements, la qualité hydromorphologique est correcte. Il s'écoule dans un secteur forestier mais jouxte des zones habitées.

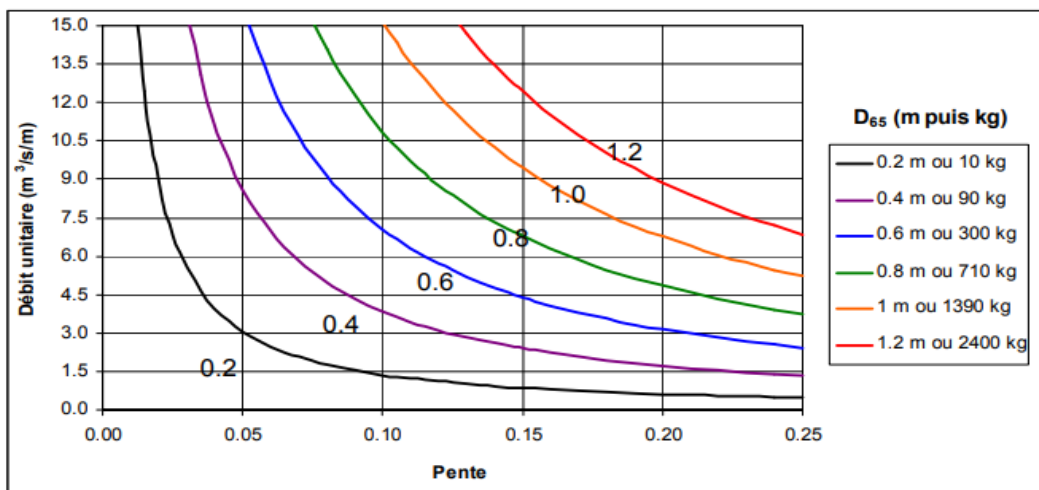
Figure 12 : Limite de stabilité des enrochements en fonction du D65 et de la pente selon la formule originale de Whittaker et Jäggi (1986) (source : Guide technique pour la conception des passes « naturelles », Rapport GHAAPPE RA.06.05-V1)

Dans un premier temps la granulométrie de surface du seuil est définie. Selon la formule de Whittaker et Jäggi, un D65 de 0.2 m est suffisant pour un débit maximal de 2.75 m<sup>3</sup>/s et une pente de 5 %. Cette première approche est valable pour des blocs en vrac, des blocs agencés présentent une résistance encore plus forte, une granulométrie de 150 à 350 mm est donc adaptée si les blocs sont agencés.

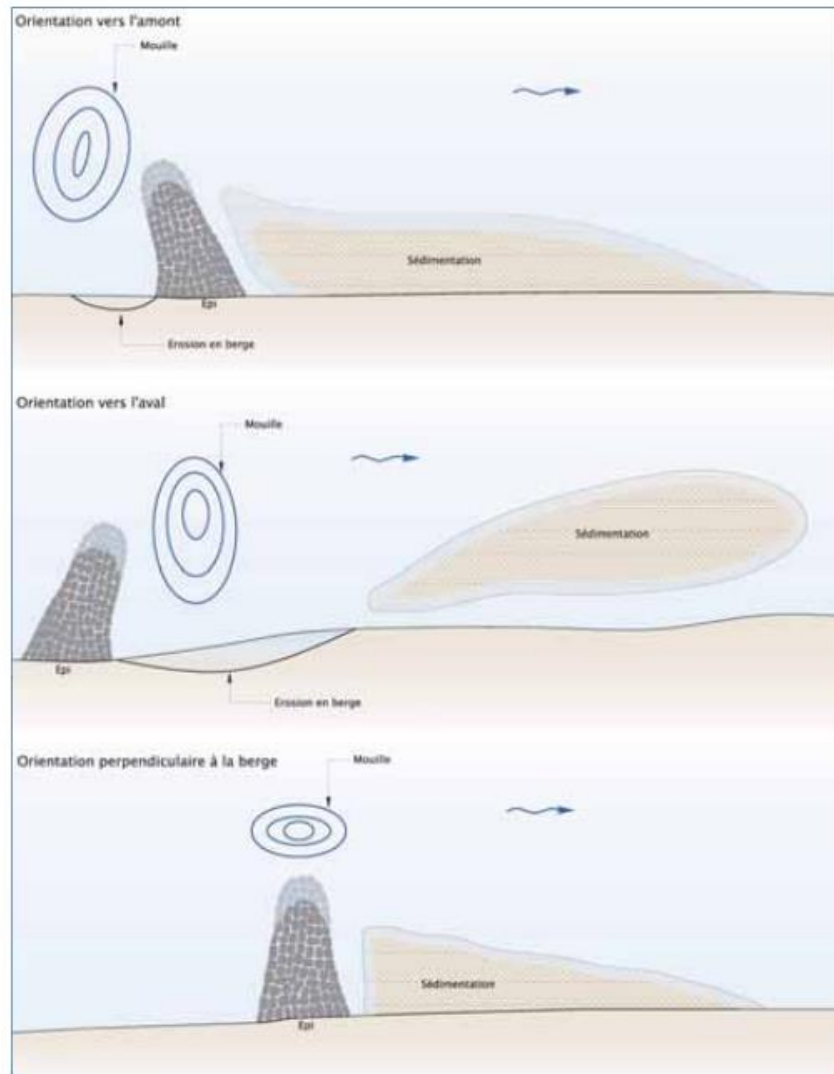
Figure 17 : Schéma de l'effet hydraulique des différents types d'épis (source : Biotec)

Un épi a pour effet hydraulique de rétrécir localement la largeur d'écoulement et donc de dévier le flux localement, il génère des micro-turbulences qui entraînent un tri granulométrique et une augmentation locale des vitesses. Selon l'orientation des épis, les effets sont différents (se référer à la figure suivante).

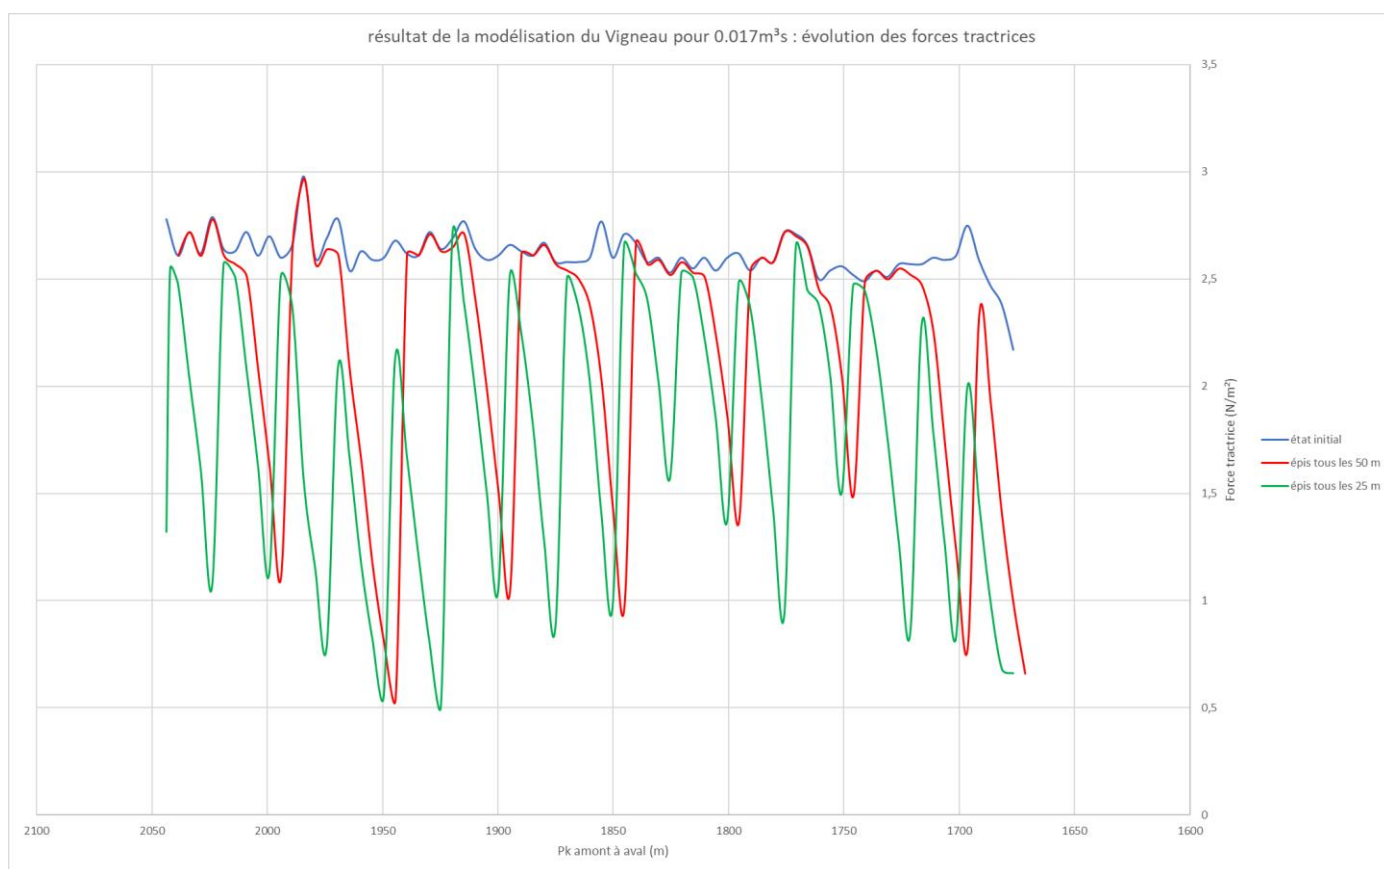
Figure 18 : résultat de la modélisation du Vigneau : forces tractrices pour différents aménagements (source : NCA Environnement)

Un modèle hydraulique réalisé sur une partie du tronçon 1 du Vigneau, représentative du tronçon, pour des débits de 0.02 m<sup>3</sup>/s, 0.06 m<sup>3</sup>/s, 0.1 m<sup>3</sup>/s et 1m<sup>3</sup>/s, en état initial sans épis, en mettant en place des épis tous les 50 m et en mettant en place des épis tous les 25 m.

Les résultats montrent un abaissement localisé de la force tractrice au niveau de l'épis, et la nécessité de densifier le nombre d'épis. La modélisation 1 D n'est pas assez précise pour pouvoir modéliser la densité suffisante des épis, qui devraient se situer à quelques mètres de distance (principe des épis en série).

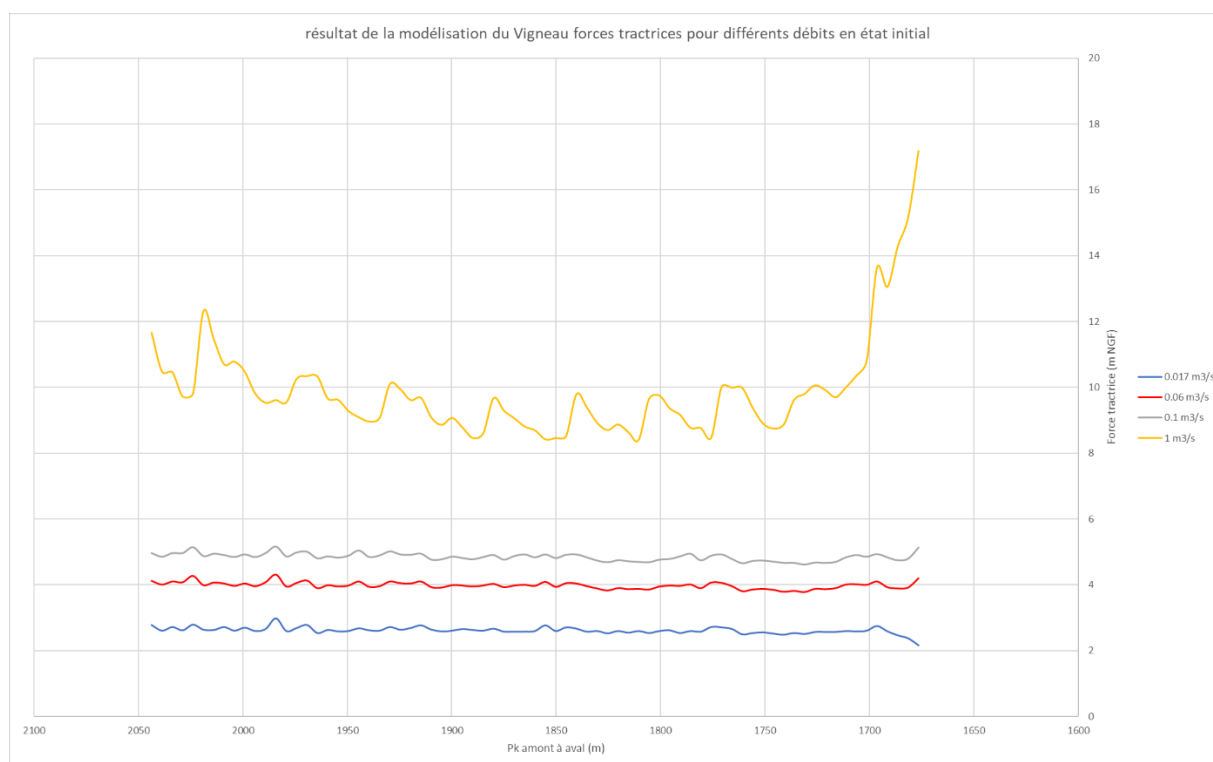
Figure 22 : résultat de la modélisation du Vigneau : forces tractrices pour différents débits (source : NCA Environnement)

Même s'il s'agit de valeurs indicatives, les ordres de grandeur des forces tractrices montrent que la végétalisation des banquettes permettrait leur stabilisation une fois les herbacées développées, étant donnée la gamme de forces tractrices obtenues par modélisation (inférieure à 20 N/m<sup>2</sup>).

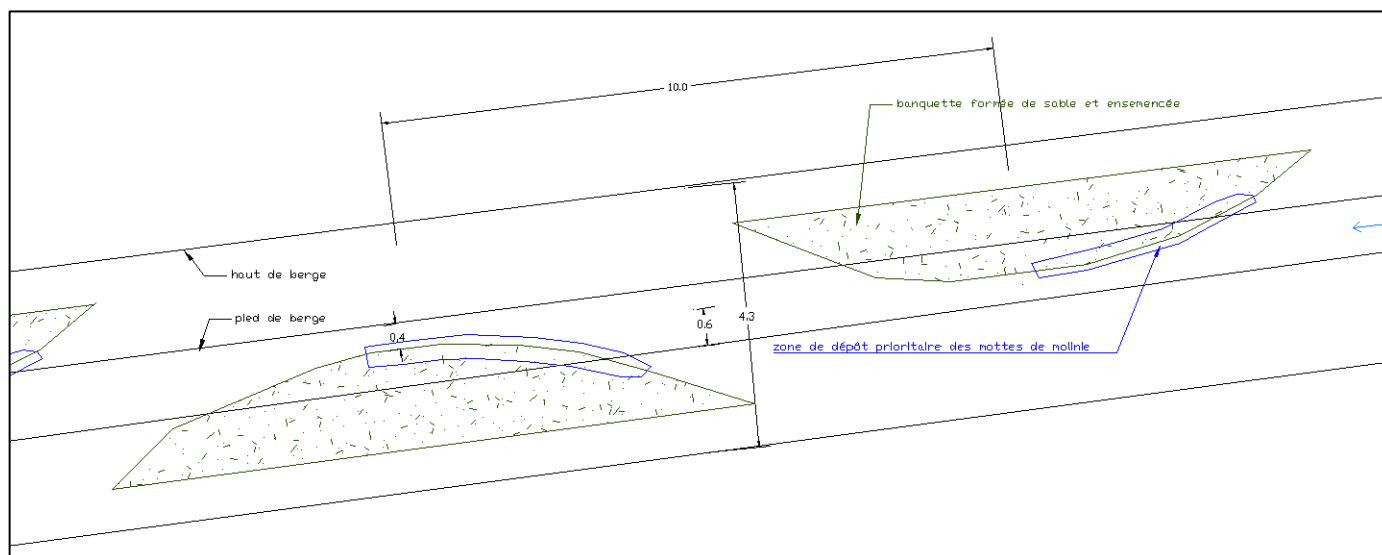
Figure 23 : vue en plan du positionnement possible des banquettes sur le Vigneau
