ETUDE DE DANGERS DU SYSTEME D'ENDIGUEMENT DU
QUARTIER DU MAURET SUR LA COMMUNE
D'ANDERNOS-LES-BAINS

Etude de dangers

Rapport n° : 19f-202-RS-3

Date : 25/10/2021

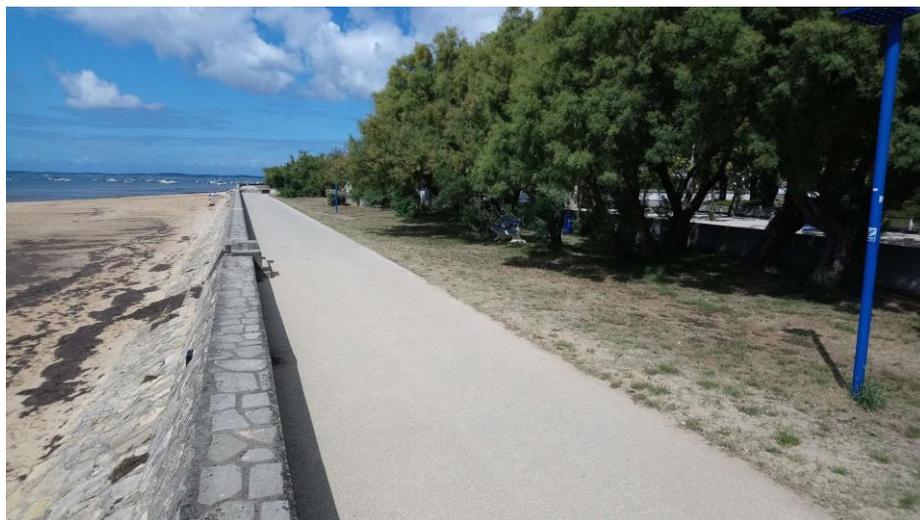
- la présence de végétation aux abords de l'ouvrage protection de 2nd rang gênant les inspections visuelles,
- un ensablement après les tempêtes :
 - entre l'ouvrage de protection de 1^{er} rang et l'ouvrage de protection de 2nd rang,
 - au niveau des clapets de l'ouvrage de protection de 1^{er} rang,
- quelques défauts au niveau des joints étanches de l'ouvrage de protection de 2nd rang,
- quelques déjoints ponctuels ou fissuration du perré sur l'ouvrage de protection de 1^{er} rang (avec parfois perte d'un moellon).

Figure 70 : arbres devant l'ouvrage de protection de 2nd rang

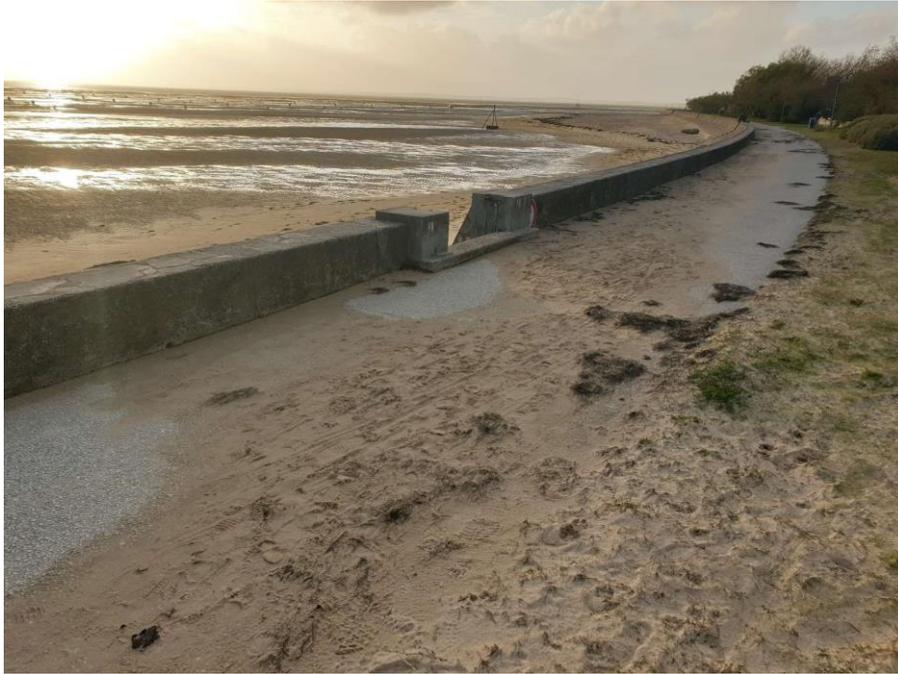
Figure 71 : ensablement de la promenade suite à la tempête Amelie (04/11/2019 - source : SIBA)

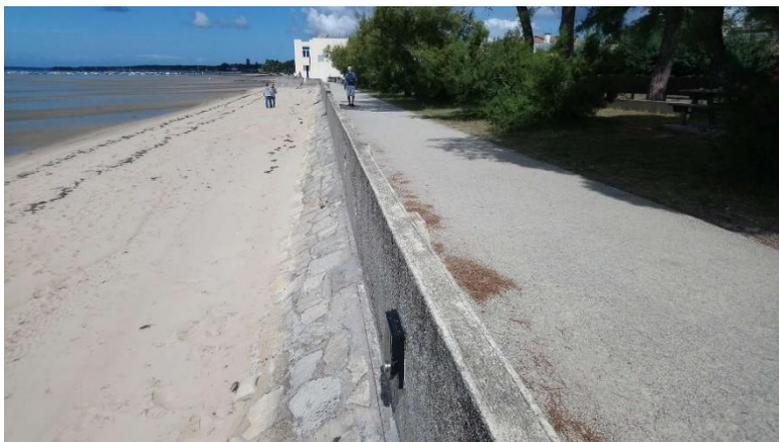
- des défauts apparents dans l'ouvrage de protection de 1^{er} rang : fissurations et épaufrures du béton, aciers de structure apparent et corrodés, etc.
- la présence de végétation aux abords de l'ouvrage protection de 2nd rang gênant les inspections visuelles,
- un ensablement après les tempêtes :
 - entre l'ouvrage de protection de 1^{er} rang et l'ouvrage de protection de 2nd rang,
 - au niveau des clapets de l'ouvrage de protection de 1^{er} rang,
- quelques défauts au niveau des joints étanches de l'ouvrage de protection de 2nd rang,
- quelques déjoints ponctuels ou fissuration du perré sur l'ouvrage de protection de 1^{er} rang (avec parfois perte d'un moellon).

Figure 133 : état du parement amont de l'ouvrage de protection de 1^{er} rang

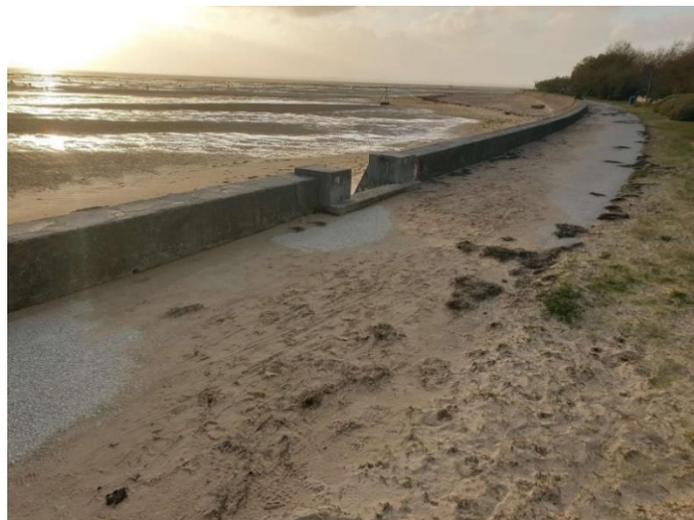
Figure 141 : post tempête Amélie au niveau du tronçon n°1

Selon le retour d'expérience de la commune d'Andernos les Bains et du SIBA, cette tempête n'a pas généré de venue d'eau dangereuse dans la zone protégée.

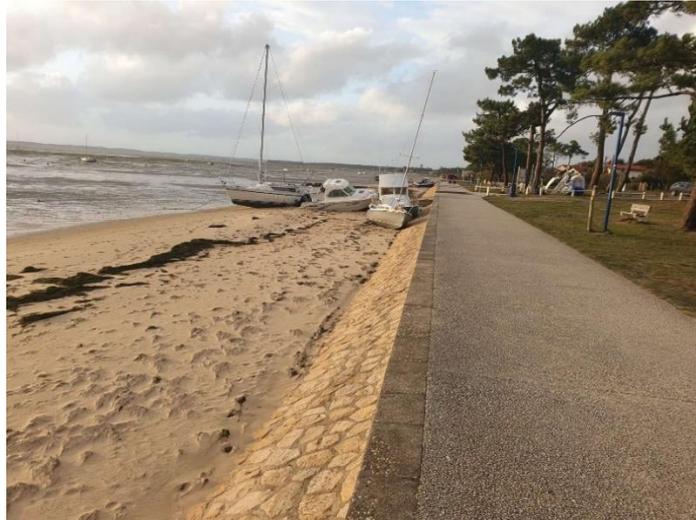
Figure 142 : post tempête Amélie au niveau du tronçon n°2

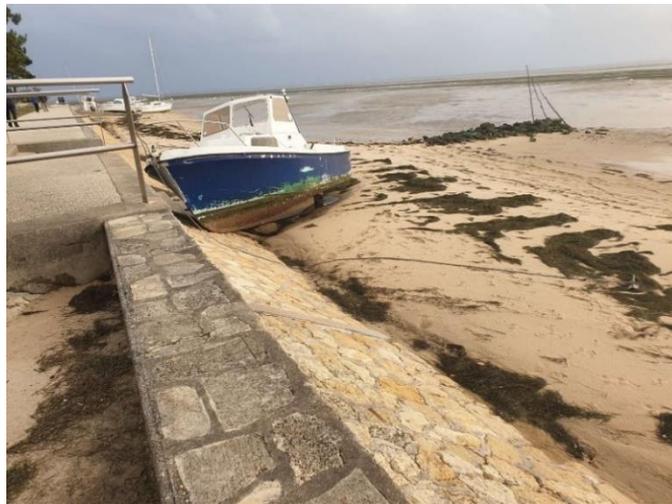
Figure 143 : post tempête Amélie à la jonction entre le tronçon n°2 et le tronçon n°3

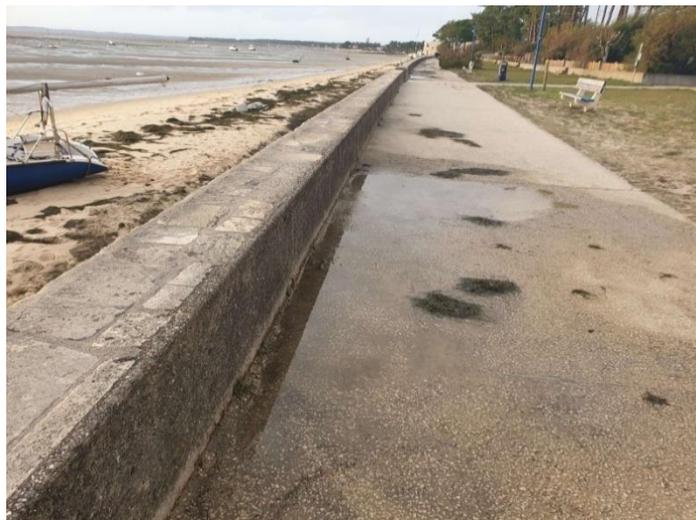
Figure 144 : post tempête Amélie au niveau du tronçon n°3

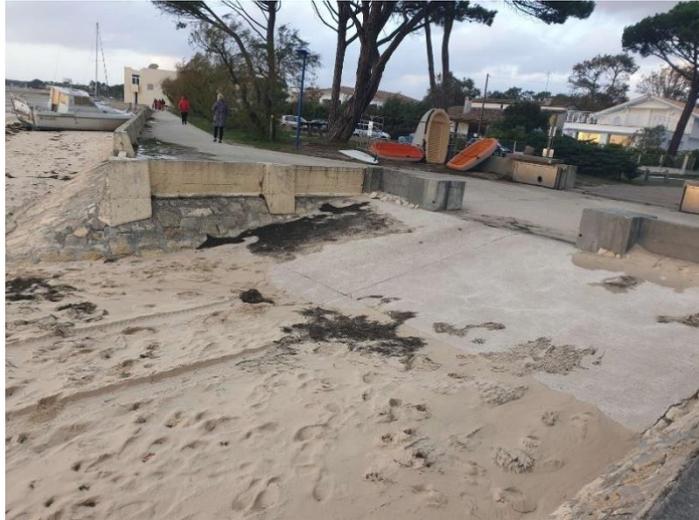
Figure 145 : post tempête Amélie à la jonction entre le tronçon n°3 et le tronçon n°4

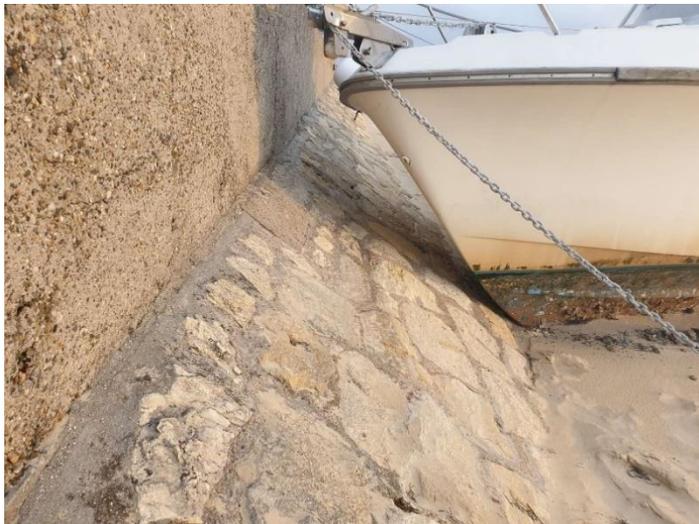
Figure 146 : post tempête Amélie au niveau du tronçon n°4

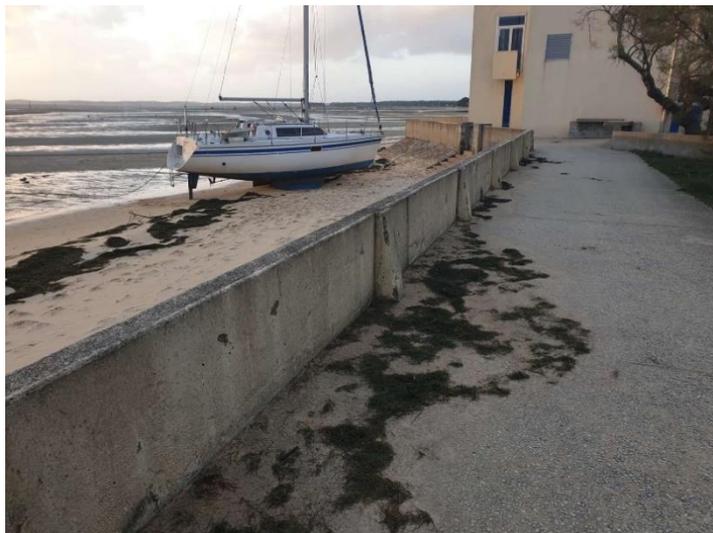
Figure 147 : post tempête Amélie au niveau du tronçon n°4

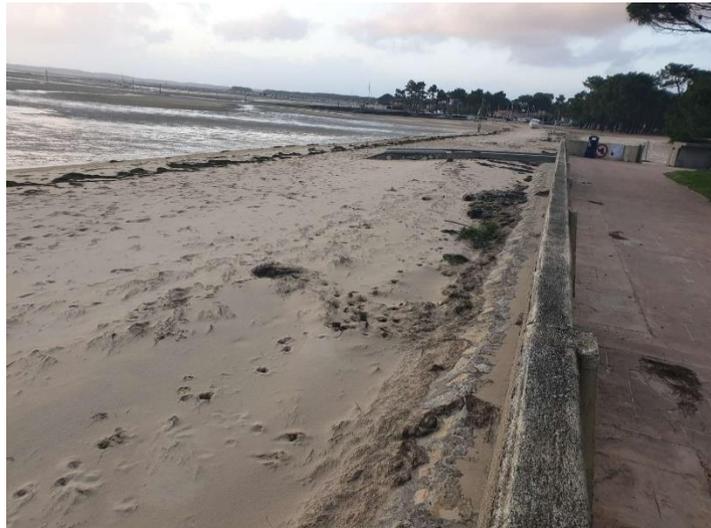
Figure 148 : post tempête Amélie au niveau du tronçon n°4

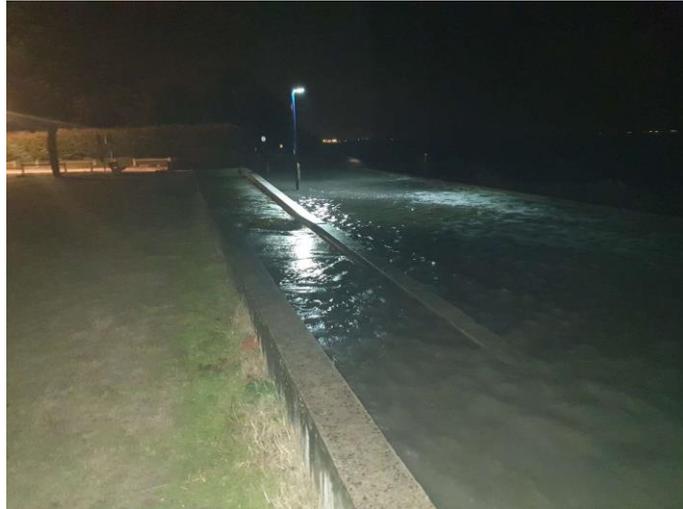
Figure 149 : tempête Sébastien au niveau du tronçon n°1 du SE

Selon le retour d'expérience du SIBA, cette tempête n'a pas généré de venue d'eau dangereuse dans la zone protégée.

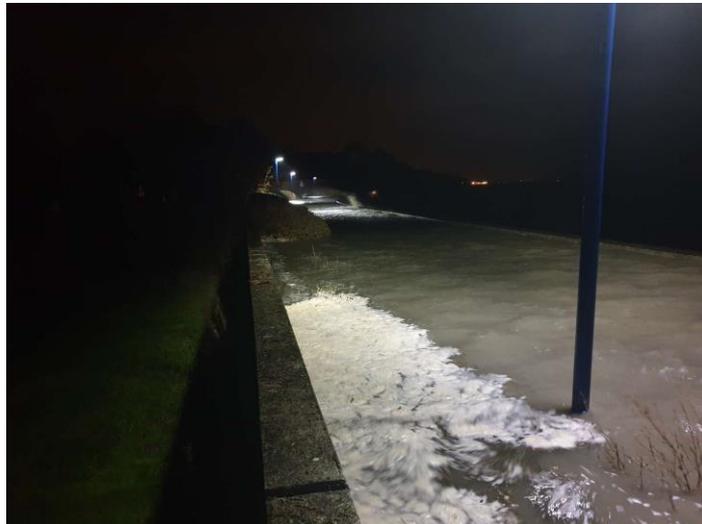
Figure 150 : tempête Sébastien au niveau du tronçon n°1 du SE

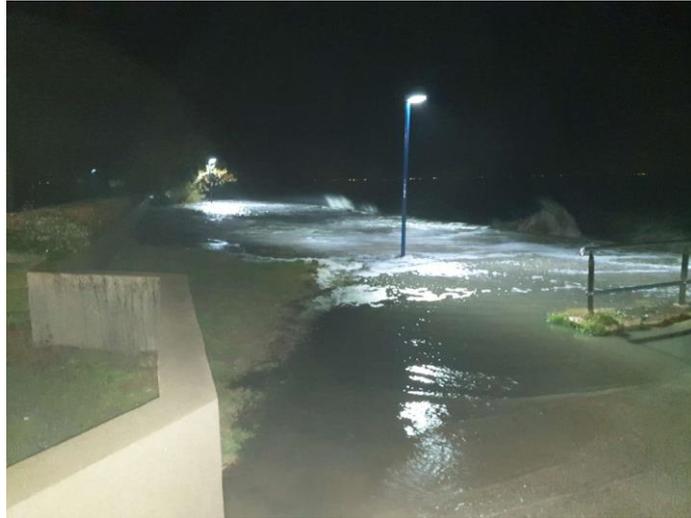
Figure 152 : tempête Sébastien entre le tronçon n°1 et le tronçon n°2 du SE

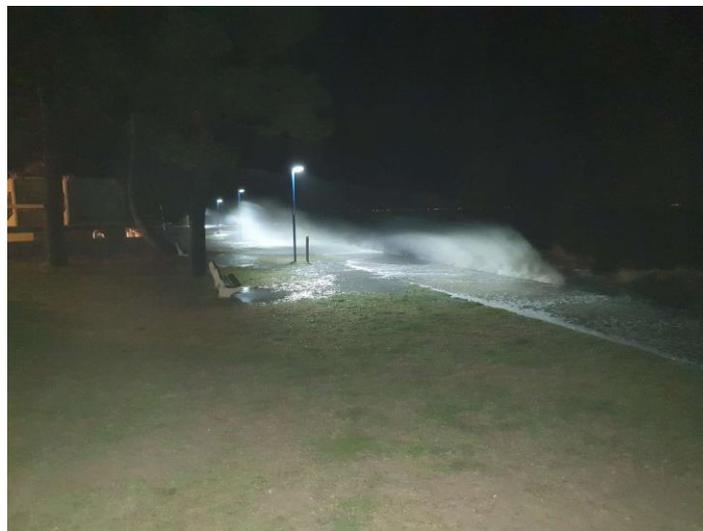
Figure 153 : tempête Sébastien au niveau du tronçon n°2 du SE

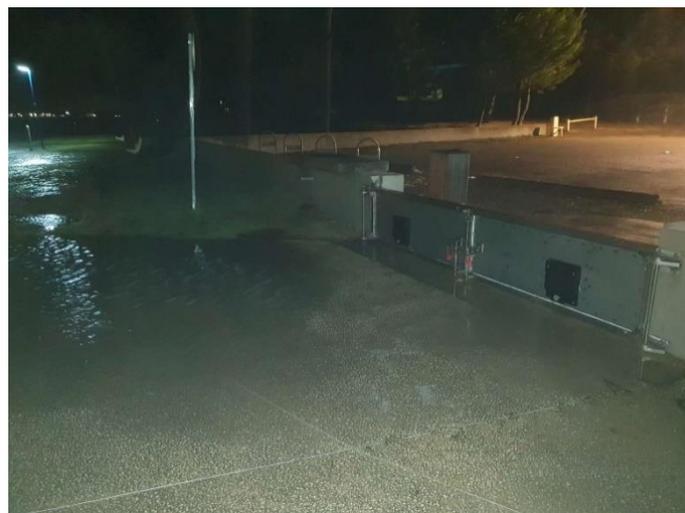
Figure 154 : tempête Sébastien au niveau du tronçon n°2 du SE

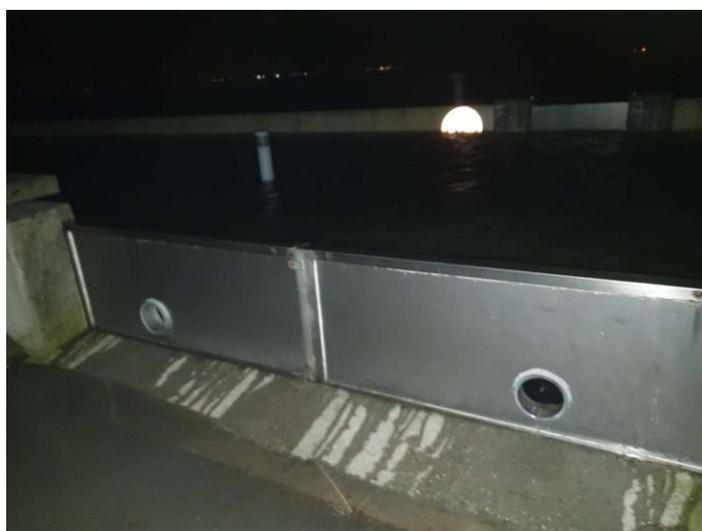
Figure 156 : tempête Sébastien au niveau du tronçon n°4 du SE

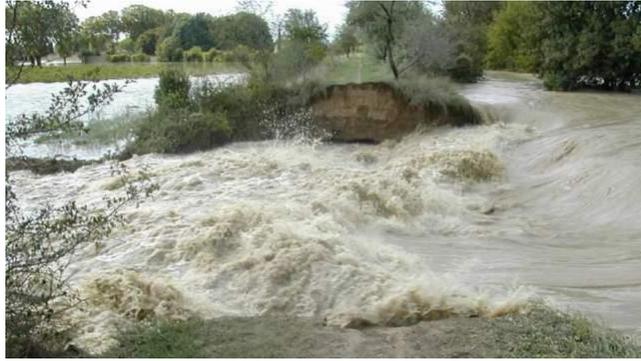
Figure 190 : rupture de digue par surverse du Vidourle à Marsillargues lors de la crue de septembre 2002 (source : mairie de Marsillargues)

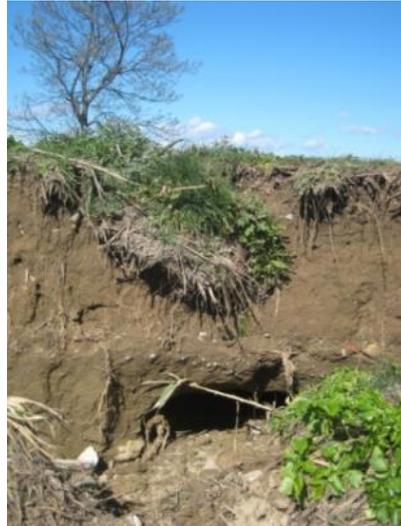
Figure 194 : digues de l'Agly – Erosion de talus et débouché du fontis (source : ISL)

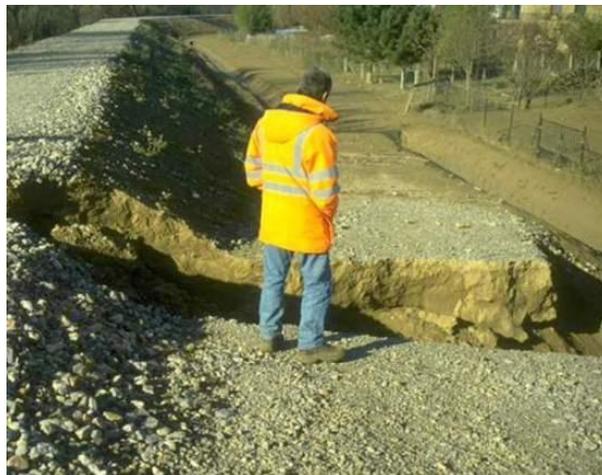
Figure 195 : renard le long d'une conduite sur la digue de Cuxac-d'Aude lors de la crue de novembre 1999 (source : IRSTEA), ayant occasionné un écoulement de plusieurs centaines de litres secondes à travers la digue - brèche en cours de formation

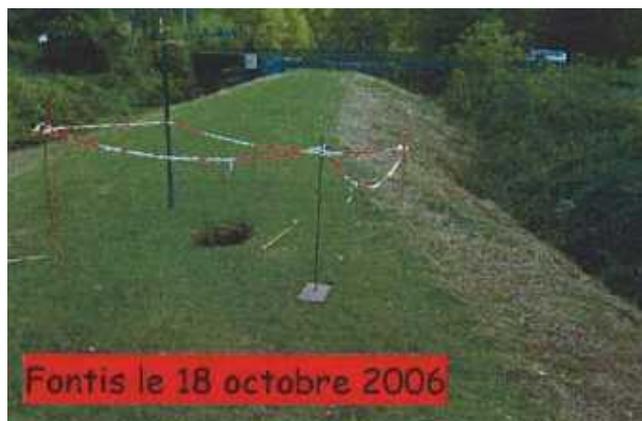
Figure 196 : fontis dans la digue de la station INRA de Saint Pée sur Nivelles (source : ISL)
